Wohn- und Geschäftshaus bei Dresden:

Ein Wohn- und Geschäftshaus mit Eigentumswohnungen in den oberen Geschossen und einer gestalteten Tiefgarage, Baujahr ca. 1995. Die Abdichtungen waren bereits zweimal saniert, aber ohne Erfolg. Die Bilder geben Aufschluss über die Ursachen. Übergänge an der Tür nur mit Bauschaum ausgefüllt.

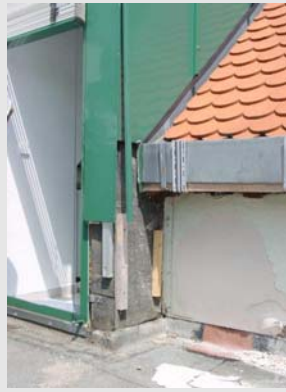
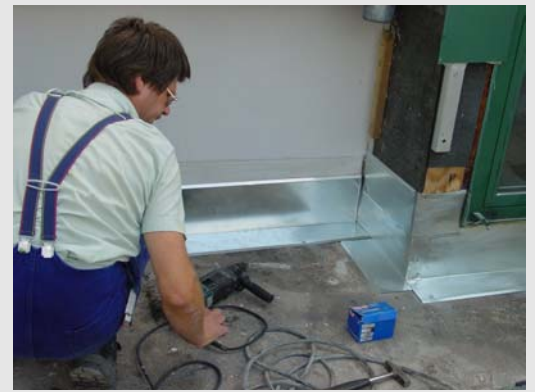
Abdichtungen enden ins Leere. Sowohl Planung als auch Bauleitung und in erheblichem Masse die Handwerker haben hier versagt.

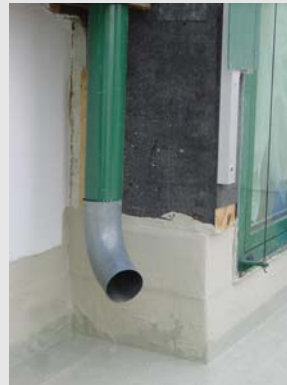
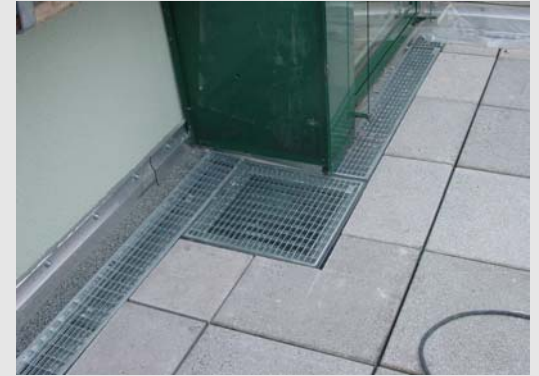
Neue Verblechung als Abdichtungsrücklage auf der Terrasse

Aus Brandschutzgründen war eine Abdichtung mit Bitumen-Schweißbahnen nicht möglich, so dass die Abdichtung mit Flüssigkunststoff <Triflex> erfolgte. Die Wärmedämmung aus Extruderschaum bildet auch den Schutz der Abdichtung.

Zur schnellen Wasserableitung, auch von der höherliegenden Dachfläche, sind umlaufend Rinnen angeordnet

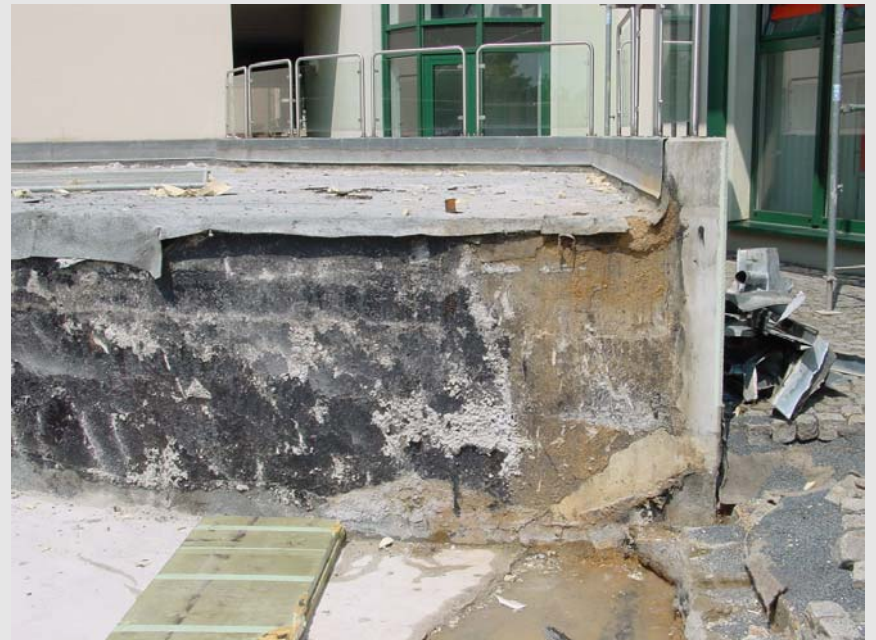
Die senkrechte Abdichtung ist nicht ausreichend hochgeführt und verwahrt. An der Wand ist nur ein wenig Dickbeschichtung handwerklich schlecht aufgebracht. Der Übergang von der Tiefgaragenabdichtung zur Wand endet auch ohne Verwahrung

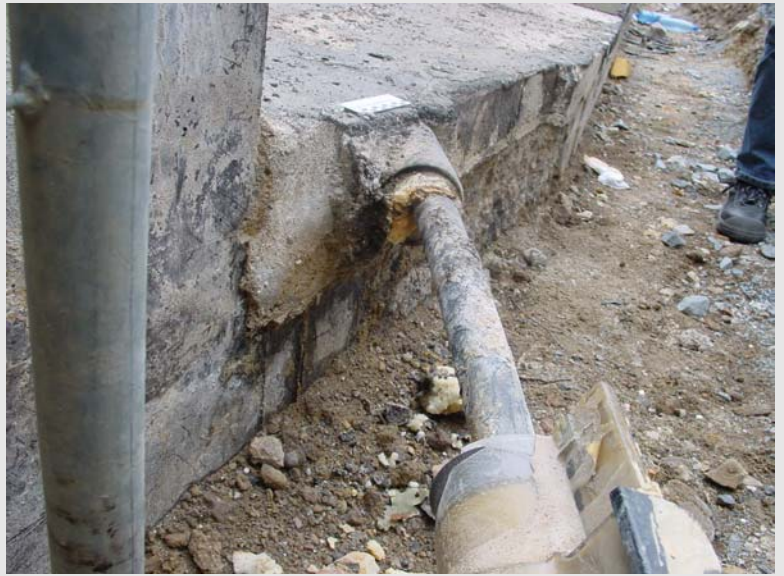
In den Gefälleestrich der Tiefgarage ist ein Leerrohr verlegt in dem ein Starkstromkabel verläuft. Verschlossen ist das Rohr mit Bau-schaum. Aus dem Rohr tropfte Wasser, welches auf der Gegenseite unter einem Stromverteilerkasten in das Rohr gelangen konnte.

Durch die Fugen des Leerrohres verteilte sich das Wasser unter dem Estrich und drang in die Tiefgarage ein.

So etwas kann man auf diese Weise nie sicher eindichten!

Auch wenn man bei der Planung einmal ein Detail vergisst, kann man solche Dinge oft noch mit einer örtlich angepassten Fest-/Losflanschkonstruktion lösen. Das ist immer noch billiger als Dichtversuche mit Kitt und Silikon. Die kleinen Ursachen führen wie in diesem Fall zu immensen Schadensbeseitigungskosten.

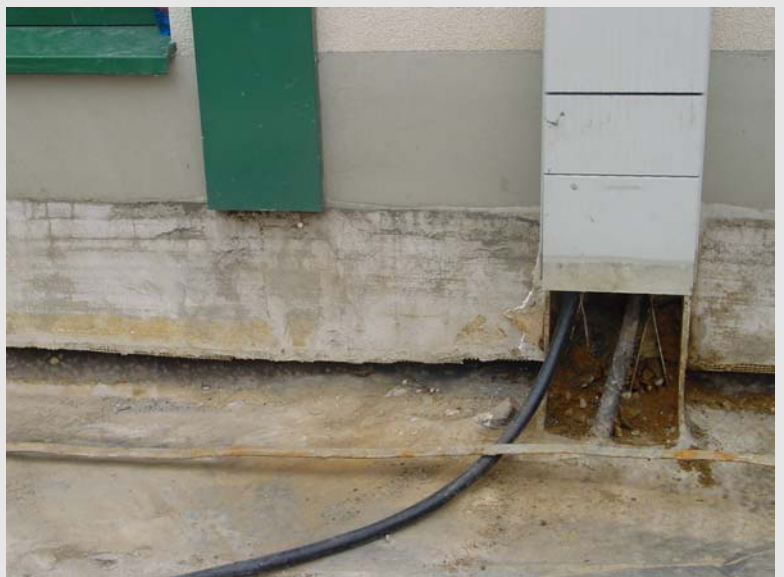
Kableintritt in das Leerrohr im Gefälleestrich
Auch im Falle des Stromkabels wusste später niemand mehr, wo es verlegt wurde.

Man hat einfach den kürzesten Weg gewählt. Eine Verlegung in einer vorschriftsmäßigen Bettung über der Abdichtung sowie im Graben um die Tiefgarage benötigte lediglich ca.3,0 m Kabel mehr!
